Notificação. N° 013/2023/Engenharia/Carlinda

Assunto: Notificação por má qualidade no sistema construtivo, referente ao contrato 070/2022.

Ao cumprimentá-lo, venho por intermédio deste, NOTIFICAR a empresa ANTONIO RAMOS DA SILVA & CIA LTDA sob CNPJ 07.646.636/0001-54, por IRREGULARIDADES NO SISTEMA CONSTRUTIVO referente a obra de CONSTRUÇÃO DO LABORATÓRIO E FARMÁCIA MUNICIPAL – REFORMA DA UNIDADE BÁSICA DE FAMÍLIA SÃO CAMILO PSF DO MUNICÍPIO DE CARLINDA/MT. Referente a concorrência pública n° 001/2022, Contrato Administrativo n° 070/ 2022.

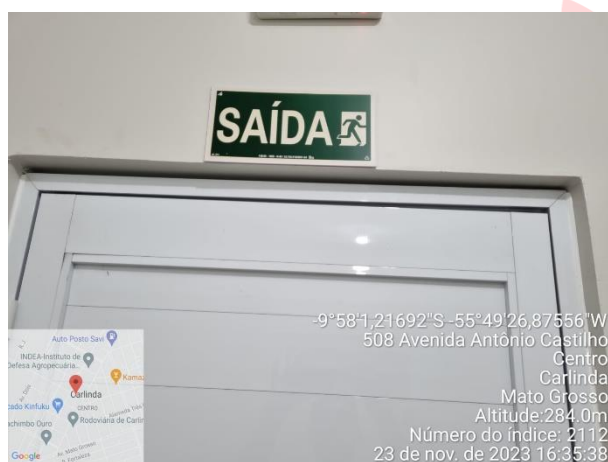
FOTO 1: Porta sem vedação entre a alvenaria e esquadria.

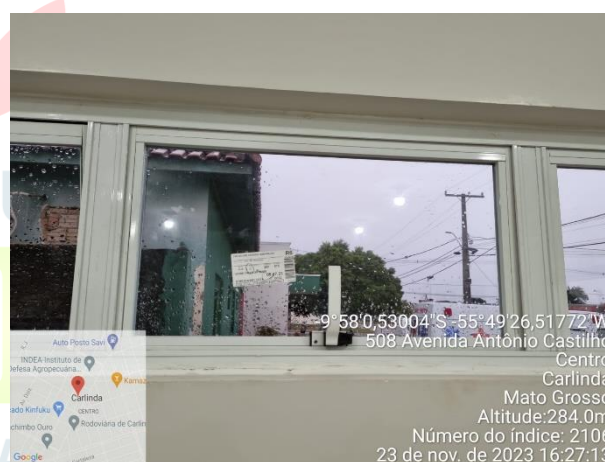
FOTO 2: Janela que não abre/fecha.

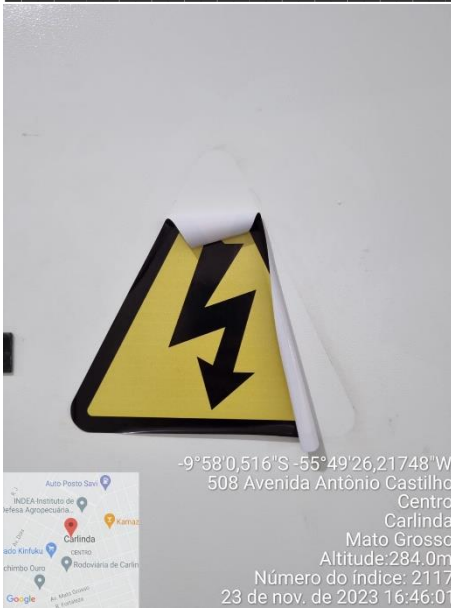
FOTO 3: Adesivo de advertência descolando.

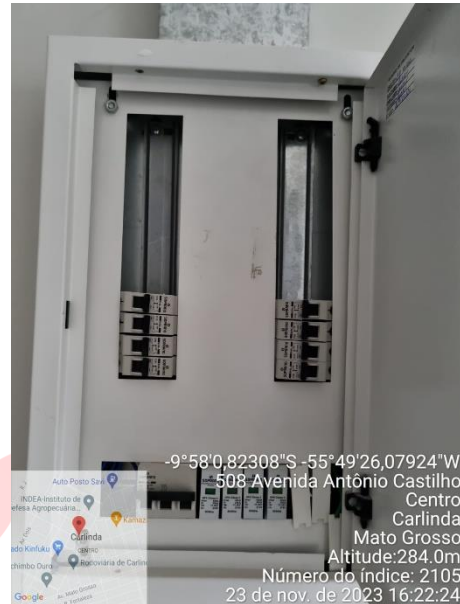
FOTO 4: Quadro de distribuição sem descrição de indicação para disjuntores.

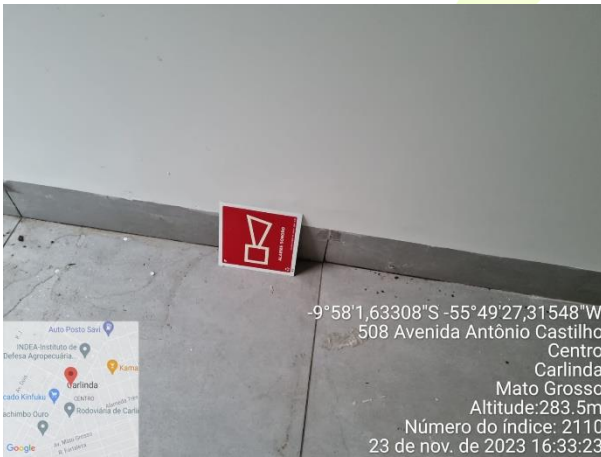
FOTO 5: Placa de alerta audiovisual descolada.

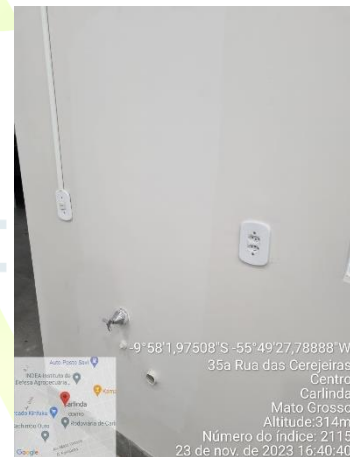
FOTO 6: Pintura em alvenaria com manchas e/ou tonalidade divergente da usada na obra.

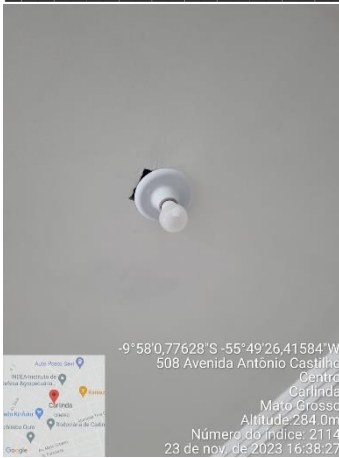
FOTO 7: Forro de gesso com recorte aparente.

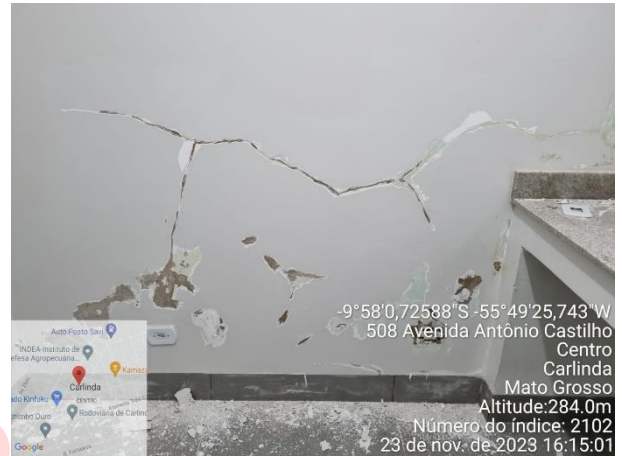
FOTO 8: Parede com sinais de infiltrações e revestimento danificado.

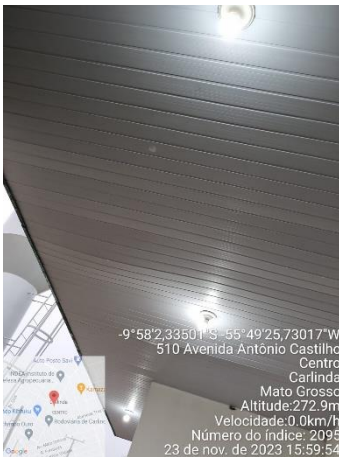
FOTO 9: Forro de PVC selado faltando a devida fixação.

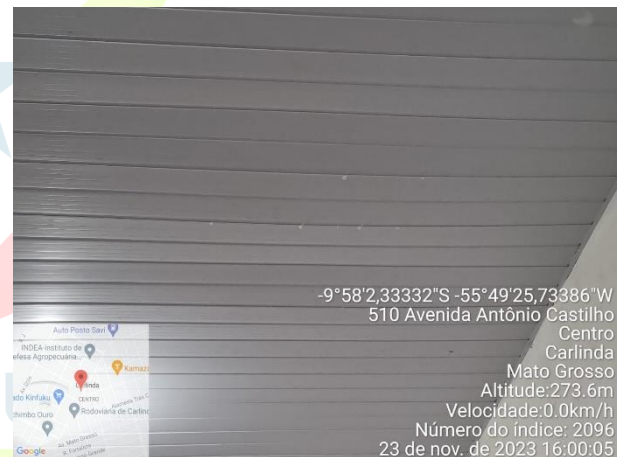
FOTO 10: Goteiras em forro de PVC indicando possíveis problemas na cobertura.

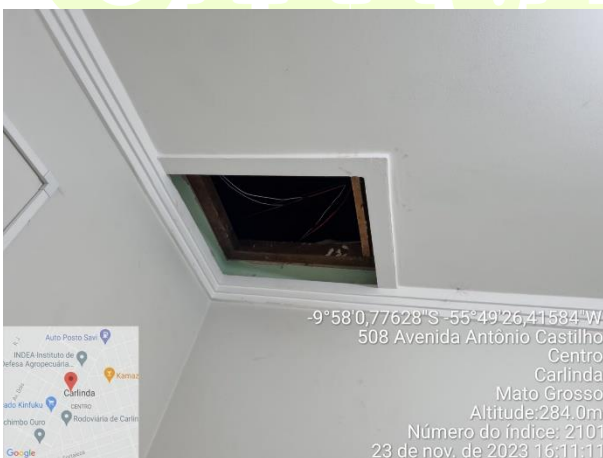
FOTO 11: Forro de gesso com abertura sem a tampa para alçapão.

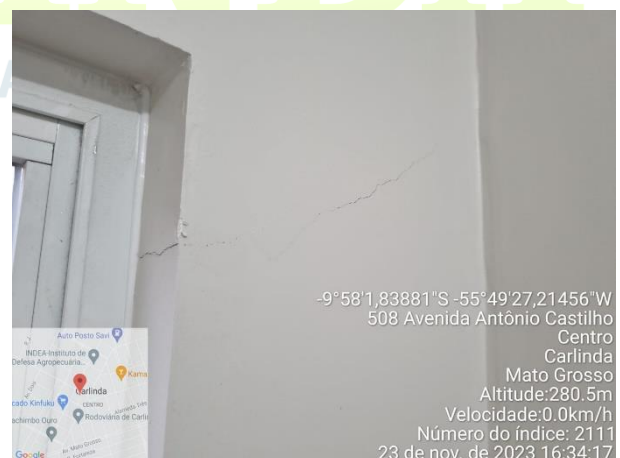
FOTO 12: Trinca na alvenaria de vedação indicando possível falta de verga sobre o vão de porta.
